Bài viết này là câu chuyện thực địa về cách nhận diện, đo đạc, khoanh vùng và xử lý hiện tượng tấm pin nóng lên bất thường, theo kiểu làm nghề ngoài nắng, không phải theo sách vở.

## Dấu hiệu nhận biết, trước khi sự cố trở thành “sự kiện”

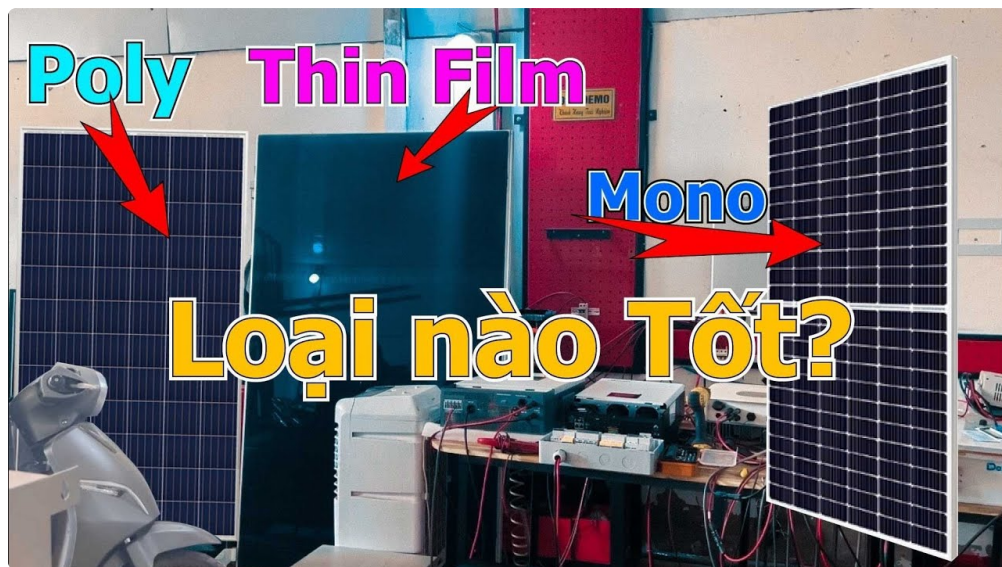
Điểm quan trọng là kiểm tra theo thứ tự: an toàn trước, sau đó xác định nguồn nhiệt, tiếp theo mới truy tìm nguyên nhân.

Trước tiên, luôn cắt DC tại combiner hoặc DC isolator (tùy cấu hình), đảm bảo inverter ở trạng thái an toàn và chờ xả điện. Nếu hệ có AFCI, lỗi có thể chưa hiển thị ở inverter ngay. Cứ coi an toàn là điều kiện tiên quyết.

Sau đó, nhìn bằng mắt: vùng nào đổi màu, có vết cháy sém, connector nào bị lỏng hoặc có dấu ố. Tiếp theo là đo bằng phương pháp phù hợp. Nhiều kỹ thuật viên chỉ dùng camera nhiệt, nhưng camera nhiệt mà không biết nhiệt độ nền và điều kiện bức xạ thì dễ suy diễn.
