Tôi từng gặp một hệ điện năng lượng mặt trời lắp xong được hơn nửa năm thì sản lượng tụt rõ rệt. Ban đầu chủ nhà tưởng là "trời nắng lên xuống", nhưng khi xem lại dữ liệu theo ngày và theo khung giờ, mức sụt không còn là chuyện thời tiết. Nó giống như chiếc máy đang bị "khựng" ở một khâu nào đó, có thể là phần điện, cũng có thể là phần vận hành ngoài nắng. Và tin tốt là, với cách khoanh vùng đúng, bạn thường tìm ra nguyên nhân khá nhanh, trước khi sự cố kéo dài làm hỏng thêm phần còn lại.

Bài viết này đi theo lối thực chiến: quan sát biểu hiện, suy ra khả năng cao, kiểm tra có thứ tự, rồi mới xử lý. Tôi sẽ nói cả những tình huống hay bị bỏ qua, ví dụ bóng cây mới mọc, đấu dây lệch cực, hoặc inverter "thở không đúng" do cấu hình. Bạn không cần phải là thợ điện mới làm được phần kiểm tra ban đầu, nhưng cần hiểu giới hạn an toàn khi đụng vào DC.

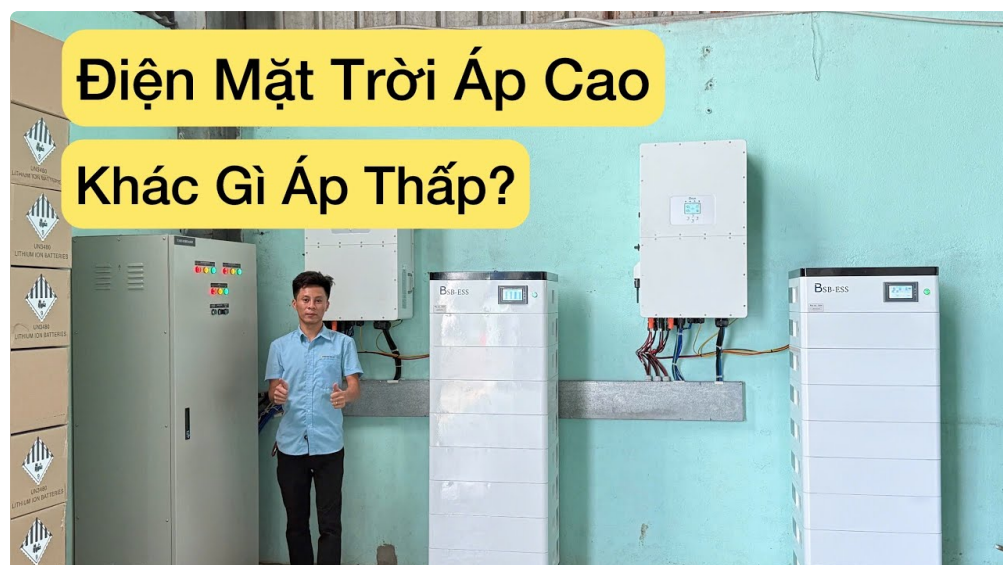
Có kiểu công suất leo lên một mức rồi không vượt được, như bị “đóng van”. Với hệ có nhiều chuỗi hoặc nhiều MPPT, tình huống này có thể là inverter đang giới hạn do sự cố trong một chuỗi, hoặc một phần DC không đạt điều kiện vận hành bình thường.

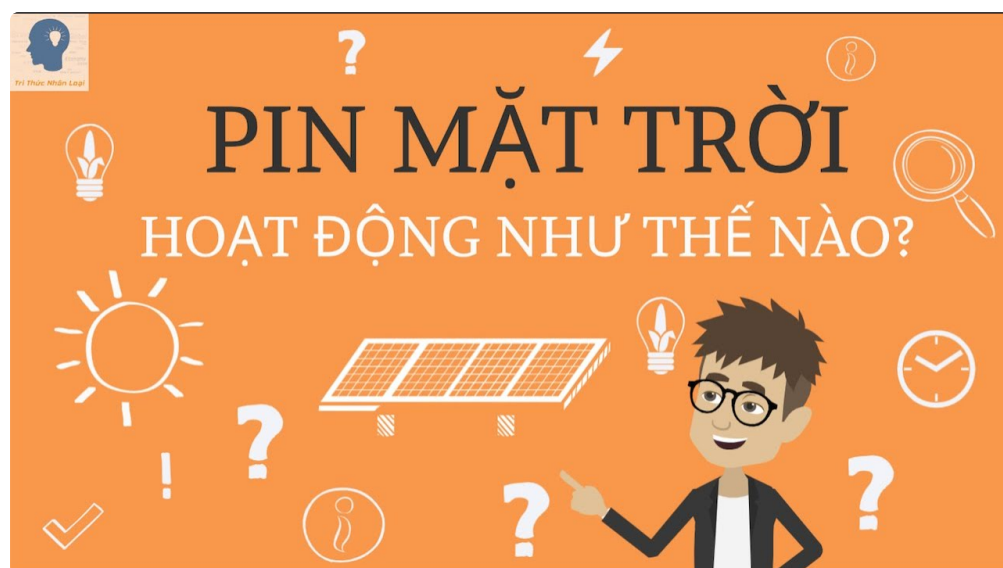
Bóng che là thứ làm hệ tụt mà người dùng dễ bỏ qua nhất. Cây mọc thêm, tấm bạt che nắng mới lắp, giàn phơi trên sân thượng, thậm chí ăng ten hoặc tường chắn nắng đổi vị trí do sửa nhà.

Điểm khó là bóng che không cần che kín tấm pin. Chỉ cần một phần chuỗi bị che trong thời gian đủ dài là công suất giảm. Với module có bypass diode, đồ thị có thể không sụt “thẳng một phát”, mà chỉ thấp hơn so với ngày
